CORROSION PROTECTION OF THE SAN BERNARDO PENSTOCK IN THE MUNICIPALITY OF SAN GIACOMO FILIPPO (SO)

In this article, we present a case-study on a maintenance work performed on a penstock for the restoration of the corrosion protection system.

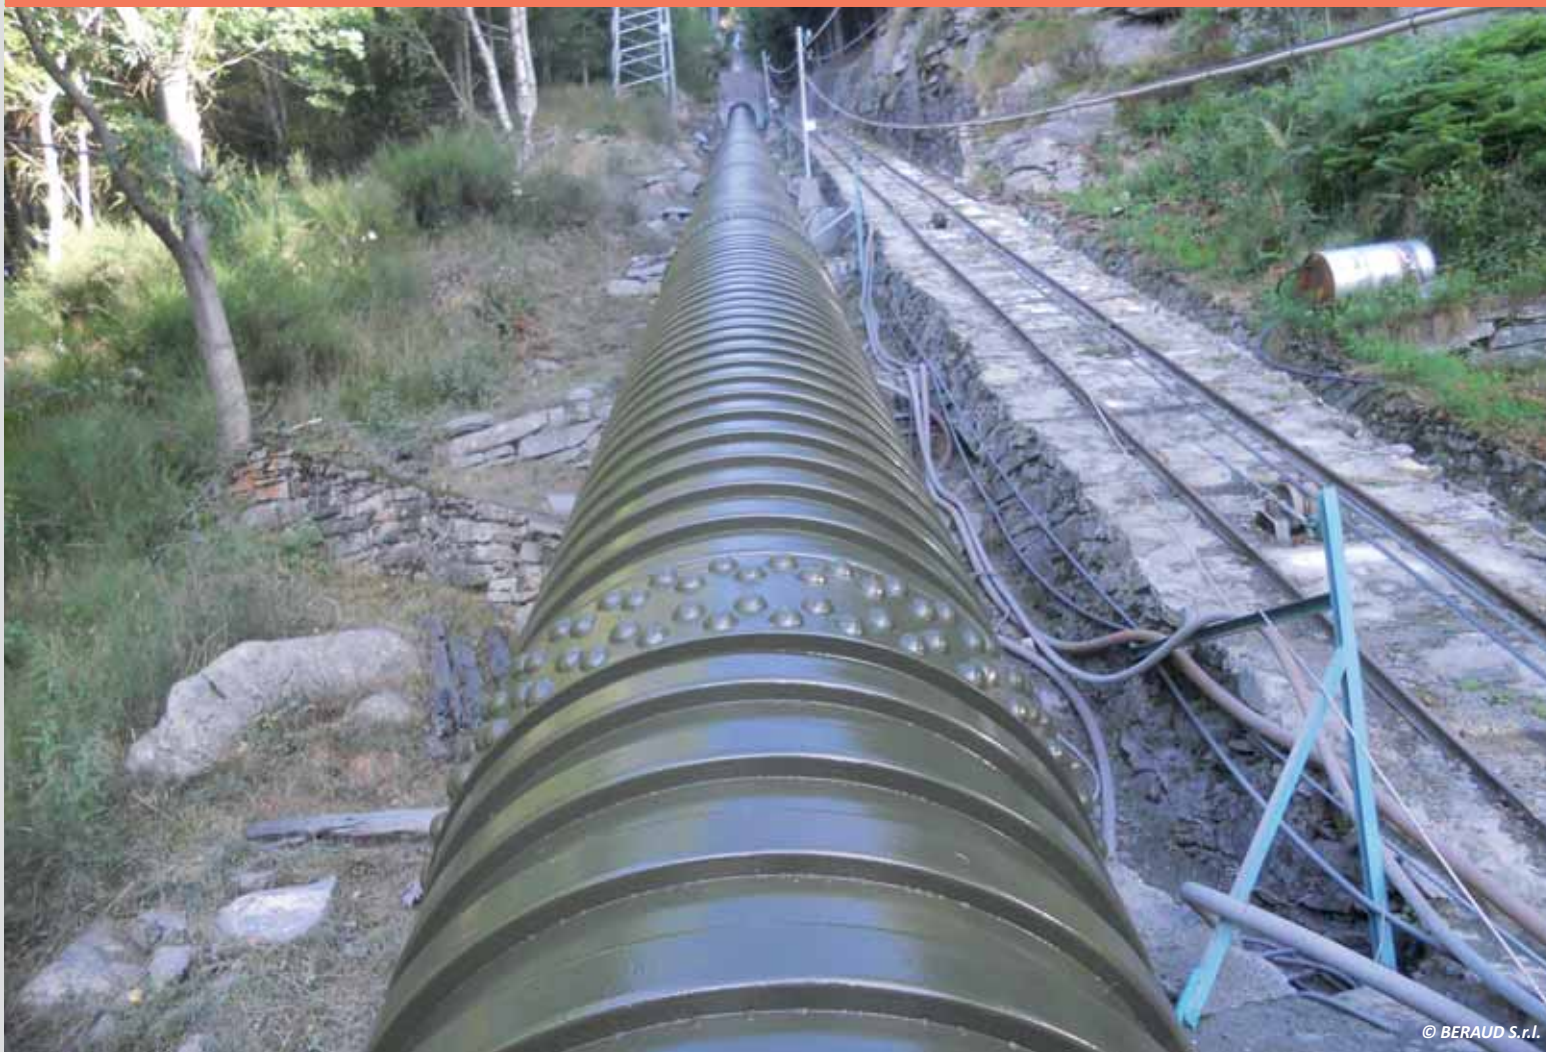
Opening photo: The San Bernardo penstock is located in the municipality of San Giacomo Filippo in the Valchiavenna area (Italy). It is 1,650 metres long and spans from Camoscera (altitude: 1,923 mamsl) to the hydroelectric plant (1,042 mamsl).

The San Bernardo (ref. Opening Photo) penstock is located in the municipality of San Giacomo Filippo in the Valchiavenna area (Italy). It is 1,650 metres long and spans from Camoscera (altitude: 1,923 mamsl) to the hydroelectric plant (1,042 mamsl). Featuring a diameter ranging from 1 to 1.25 metres, from Camoscera to the P10 vertex (length 635 m) it is spiked along the circumference with longitudinal welds obtained by forge welding (Fig. 1), while

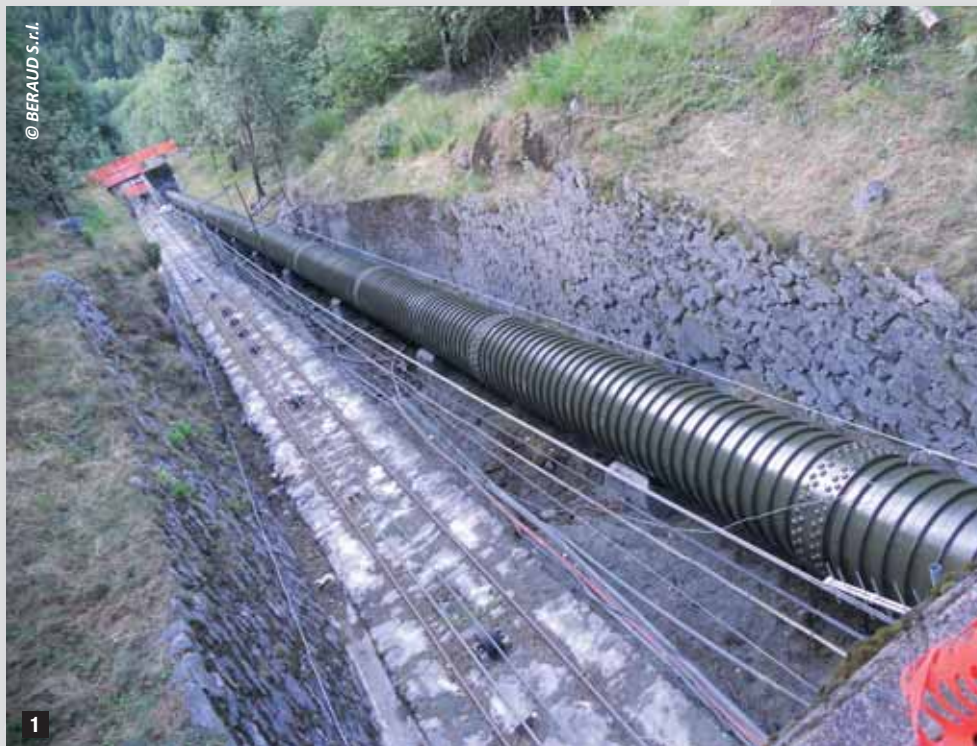
Featuring a diameter ranging from 1 to 1.25 metres, from Camoscera to the P10 vertex (length 635 m) it is spiked along the circumference with longitudinal welds obtained by forge welding.

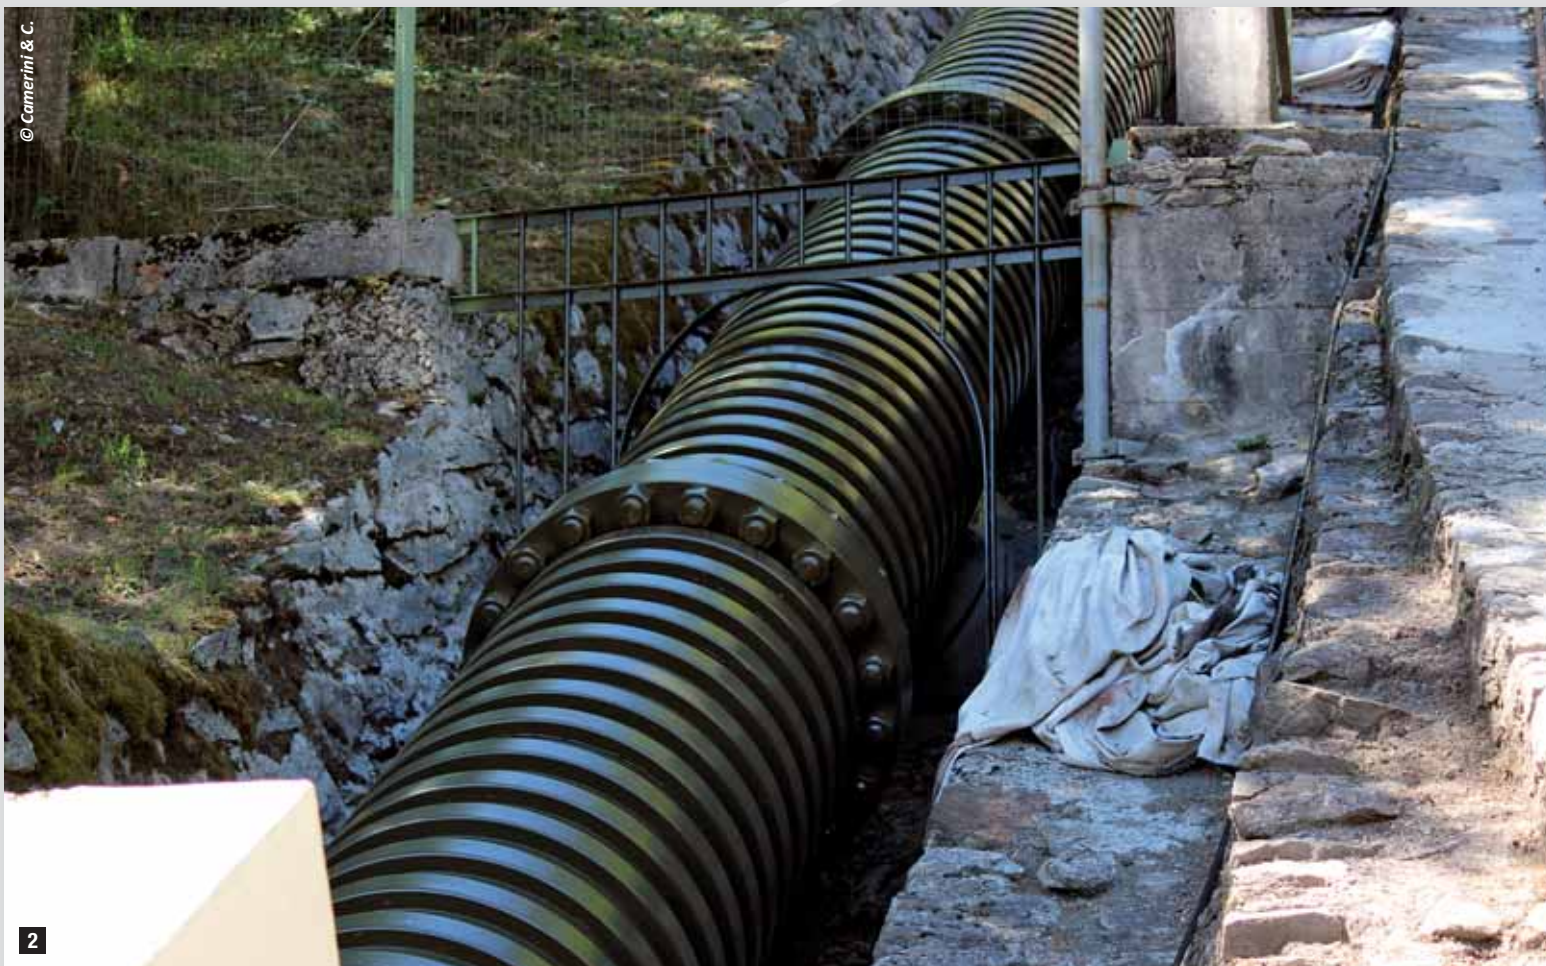
2 From the intermediate locality P10 to the hydroelectric plant (length 1,035 m) the penstock is reinforced with connection flanges connecting the various sections. Dalla località intermedia P10 alla centrale (lunghezza 1.035 ml), la condotta è blindata con flangiature di collegamento tra i vari tronchi delle sezioni.

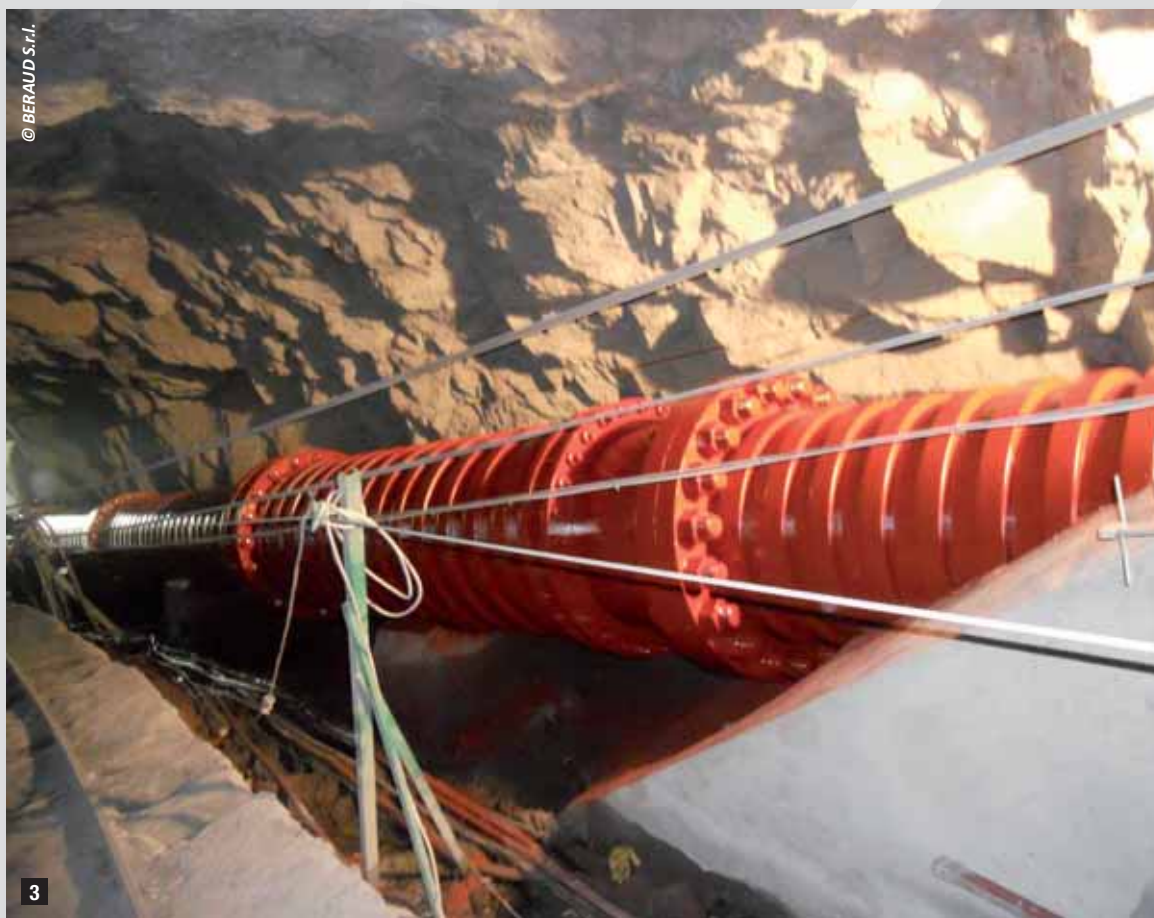
3
The maintenance operations aimed at restoring the external and internal protection of the pipeline, carried out in July, August, and September 2013.

The maintenance operations, carried out in July, August, and September 2013 by BERAUD s.r.l., a long-established company based in Peschiera Borromeo (Italy), aimed at restoring the external and internal protection of the pipeline (Fig. 3).

The structure was prepared by sandblasting up to a value of SA 2.5 and then protected against corrosion with the following system:

a) inside

- epoxy primer
- epoxy finish with a low solvent content

b) outside

- epoxy primer and intermediate layer
- polyurethane finish.

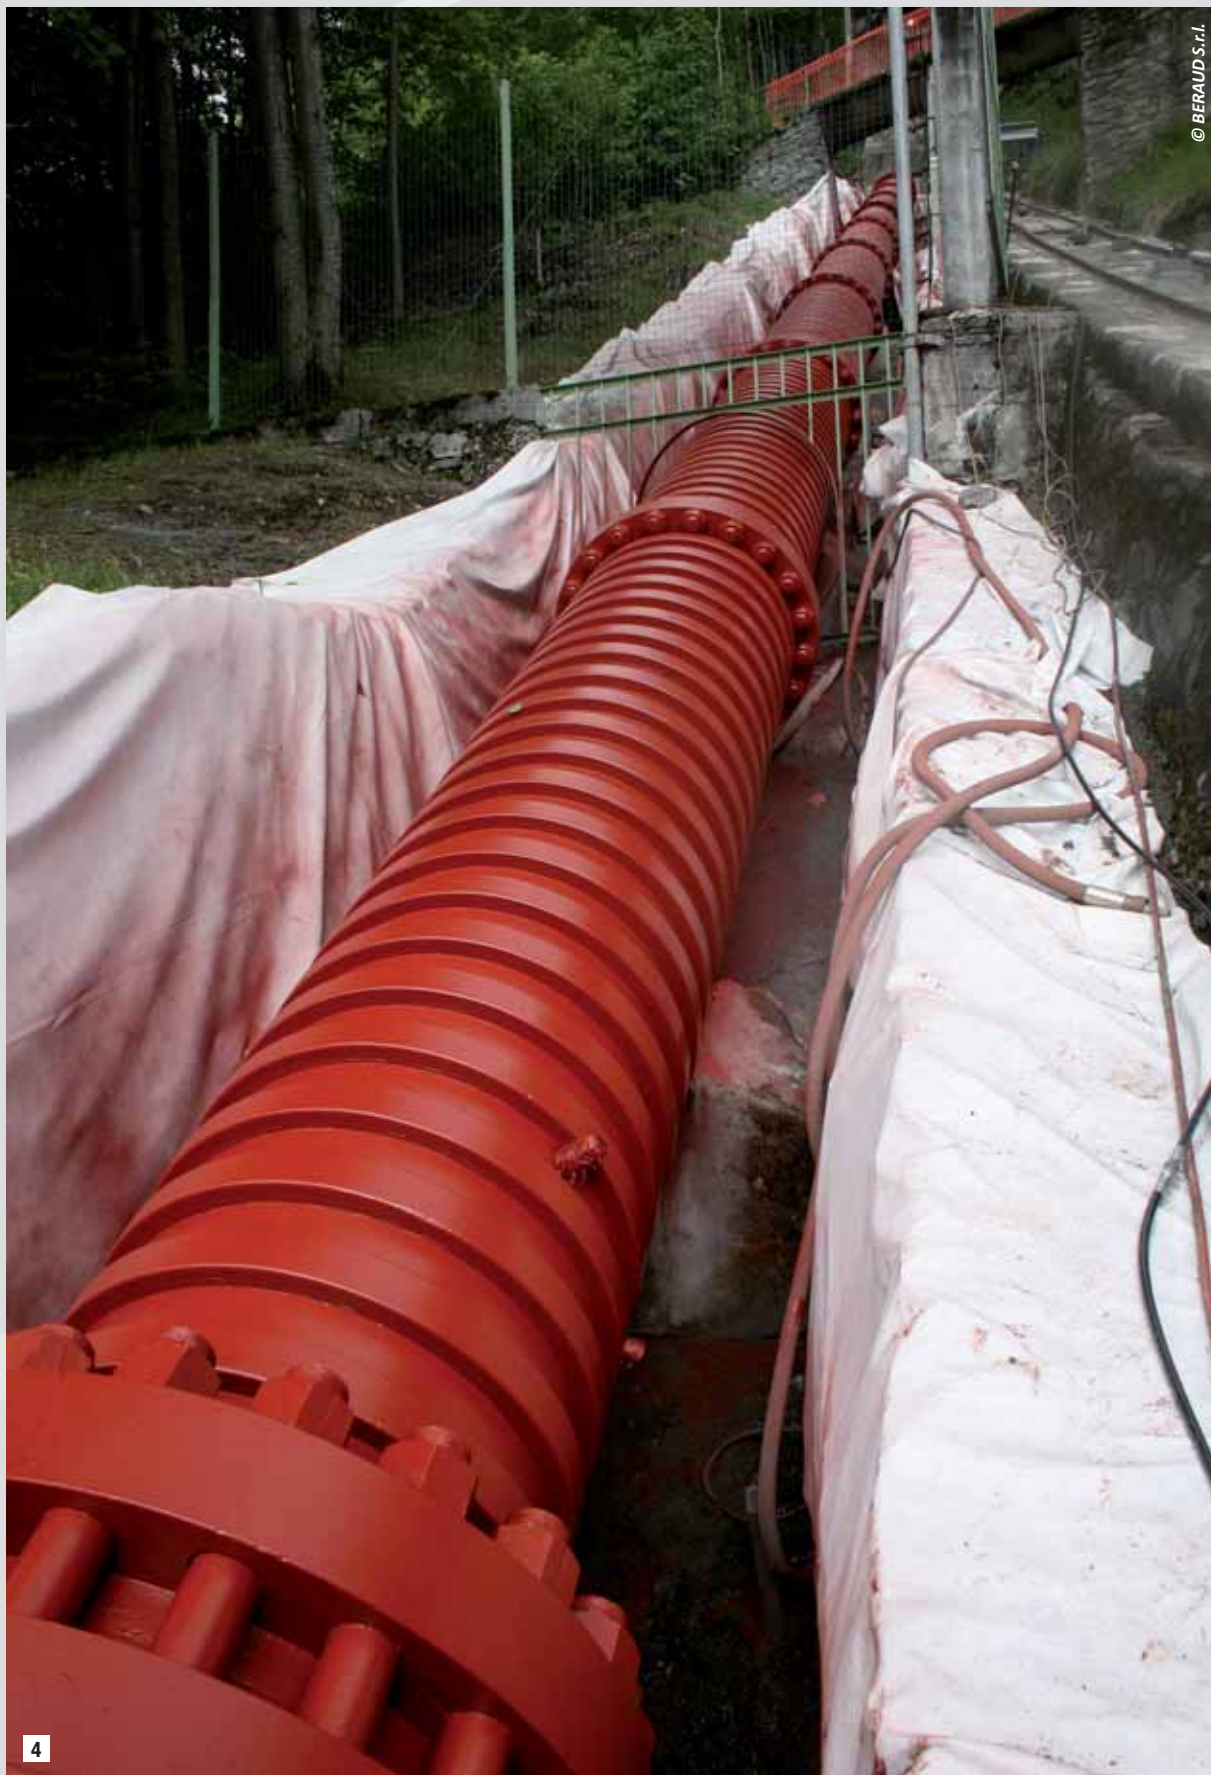
4

The coatings were provided by Camerini & C. External coating: Epogrifos ST primer, 300 μm , with excellent wetting and penetration properties, fast drying even at temperatures below zero degrees, high thicknesses and effective corrosion protection also on non adequately prepared surfaces; Isotone 855, 50 μm , coating with excellent mechanical, opacity and colour stability properties.
